## Compte rendu de la sortie du 3 octobre 2012 à la source du Lez (Prades-le-Lez, Hérault)

(Anne Johannet, Line Kong A Siou, Virgile Taver, Marc Vinches,  
Séverin Pistre, Pierre Bérard & Jean-Yves Bigot)

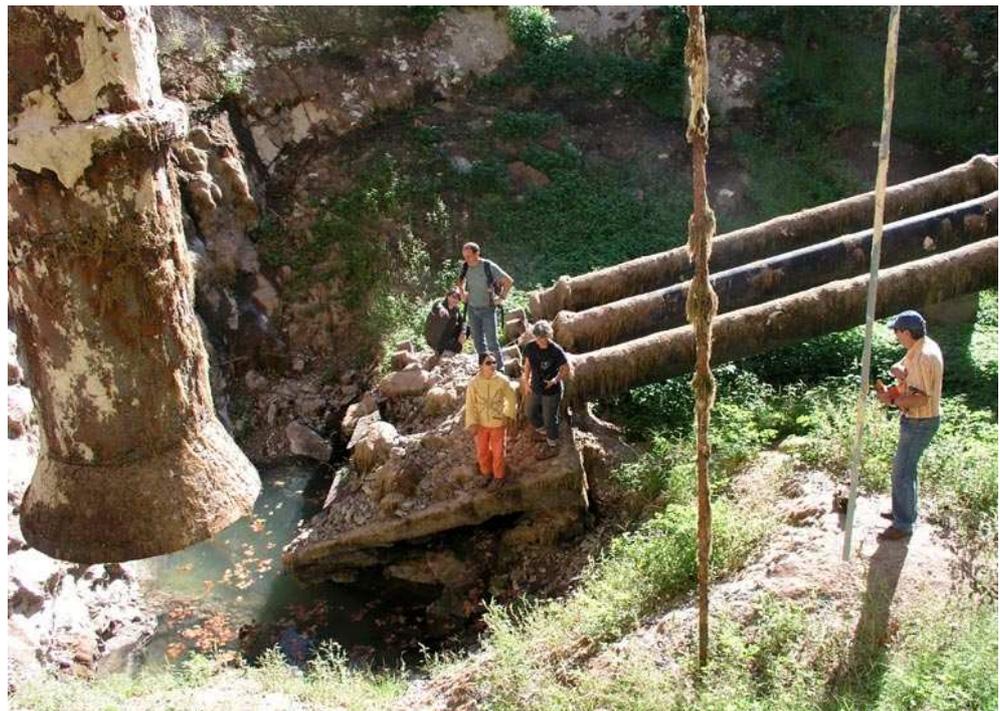
Nous commençons par reconnaître la source du lez à sec (**fig. 1**) laissant apparaître les installations anciennes des premiers pompages. Les galets roulés du fond de la source sont tous calcaires ou marno-calcaires. Aucun n'est exotique, hormis les morceaux de béton accidentellement tombés du seuil de déversement complètement artificiel.

**Fig. 1 : La source du Lez à sec.**

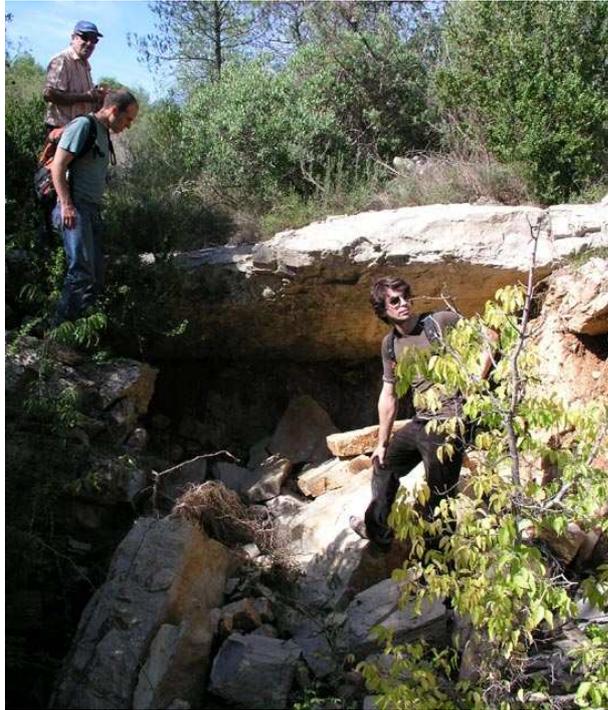
Les fortes pluies de samedi dernier ont fait couler le vallon comme l'indiquent les laisses d'eau. La perte n'a pas tout absorbé et une partie de l'eau a continué sa course en aval de la perte effondrée.

**Fig. 2 : La perte effondrée du vallon située dans le périmètre de protection.**

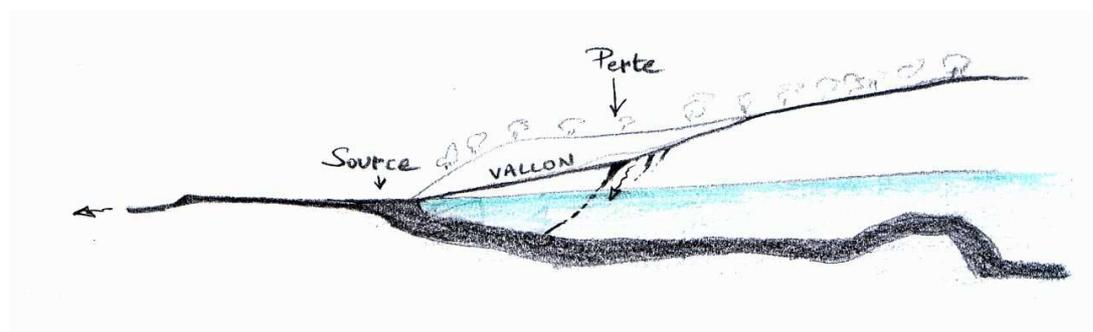
L'érosion des versants est plus récente que le fonctionnement en émergence de la source du Lez, c'est pourquoi, le vallon et les pertes peuvent recouper le cours souterrain du Lez dans sa partie aval.

Ce phénomène a été observé ailleurs (source du Coulomp, Alpes du Sud), c'est une simple capture des écoulements superficiels par l'émergence (fig. 3).

**Fig. 3 : Coupe schématique de la perte du vallon et de la source du Lez.**

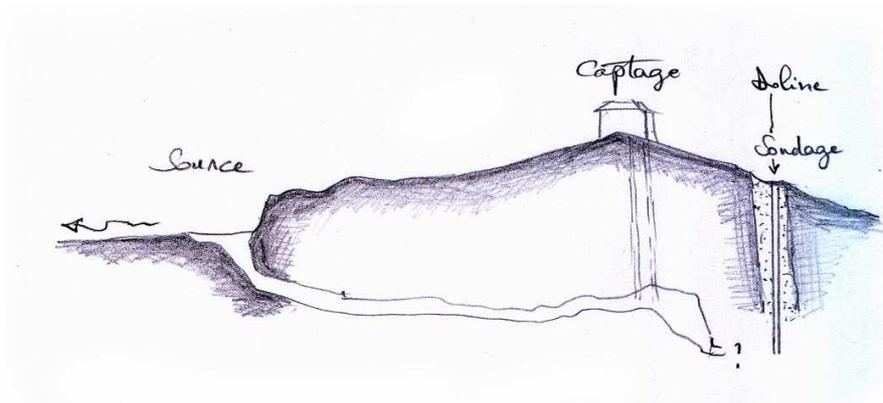
L'après-midi, nous partons à la recherche de la « doline », très bien dessinée sur les plans anciens qui montrent des formes parfaitement circulaires. La réalité l'est un peu moins du fait du ravinement superficiel de la colline calcaire. La particularité de cette « doline » est qu'elle a été forée sur plus de 100 m sans que l'outil ne rencontre la roche encaissante ; ce qui est tout à fait étonnant et montre qu'il s'agit d'un phénomène assurément karstique et, qui plus est, majeur (fig. 4).

**Fig. 4 : Coupe schématique de la source, du captage et de la doline.**

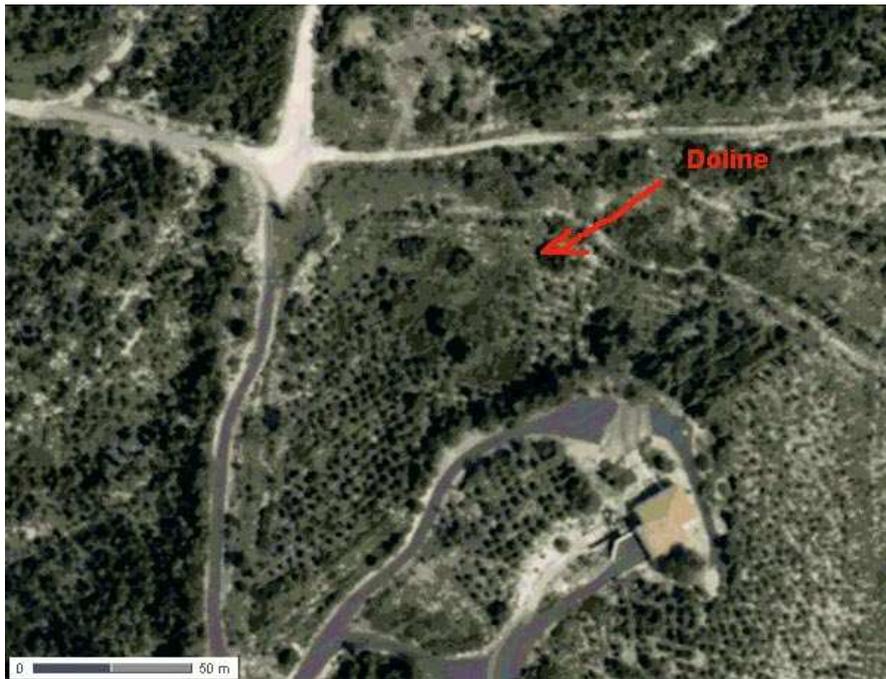
La position n'est pas fortuite puisqu'elle est située dans l'axe des galeries connues de la source du Lez (fig. 5). Sa relation avec les conduits profonds encore non explorés est évidente.

**Fig. 5 : Vue satellitaire de la doline décelable par la nature de la végétation. Sur ce cliché, le diamètre est au minimum de l'ordre de 30 m.**

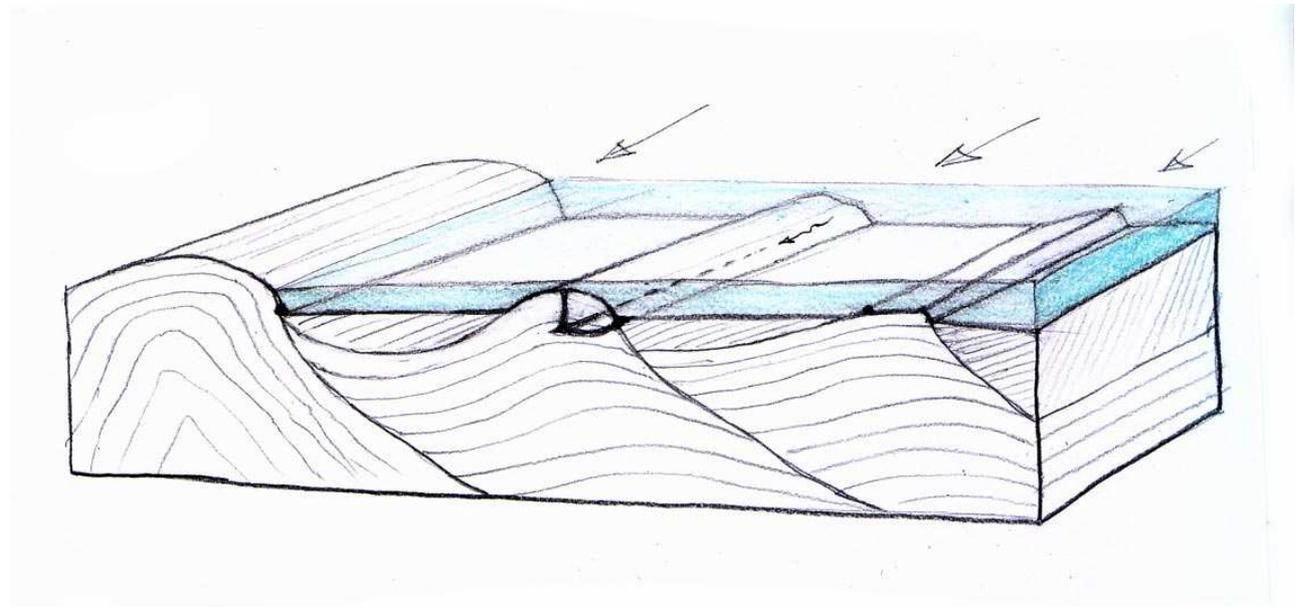
**Fig. 8 : Bloc-diagramme de la source du Lez. La couleur bleue matérialise un alluvionnement consécutif à la remontée du niveau de base. Le conduit de raccordement (conduit vertical) peut se mettre en place au voisinage de la source actuelle du Lez.**
